TOPLU KONUT ALANLARINDA KULLANICI AÇISINDAN ÇATI PERFORMANSININ DEĞERLENDİRİLMESİNE YÖNELİK ALAN ÇALIŞMASI: KAYSERİ ÖRNEĞİ

Araş. Gör. Burcu Salgın¹,
Araş. Gör. Pınar Yorgancıoğlu²
Öğr. Gör. Dr. Özlem Parlak Biçer³

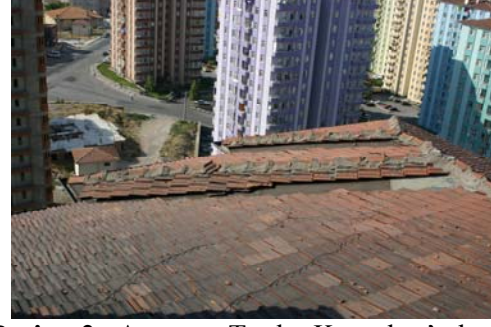
Resim 2. Anayurt Toplu Konutları'nda çatı kırılmaları

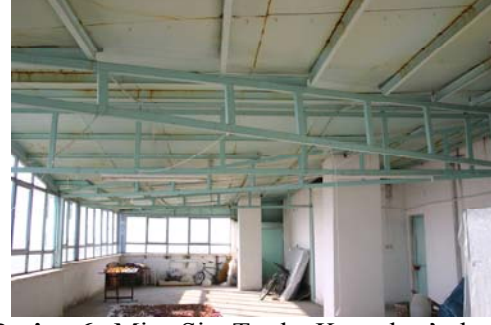
Mim-Sin konutlarında (Resim 5); çatı katında uygulanan mimari çözüm diğer incelenen bölgelerdeki çözümlerden farklılık göstermektedir. Geniş apartman katını kapatan çatı eğimiyle oluşan hacim, kat yüksekliğini kurtaracak hale getirilerek apartman sakinlerine hizmet edecek, genellikle düğün vb toplantıların yapıldığı bir sosyal mekan olarak tasarlanmıştır (Resim 6). Bu hacmin üzerini örtmek amacıyla taşıyıcı olarak metal kirişler kullanılmış, bunların üzeri de kaplama tahtasıyla kaplanmış ve bitirme malzemesi olarak oluklu levhalar kullanılmıştır. Bir bakış açısı ile, oluşturulan bu mekan, çatı ve son kat daireler arasında tampon bölge oluşturulmuştur. Çatıda yapılan yetersiz ve hatalı yalıtım uygulamalarının son katlardaki daireleri doğrudan etkilemesi de engellenmiştir. Bununla beraber sosyal mekan tüm konut çatı alanının tamamını kaplamamaktadır. Kalan alan ahşap kırma çatı olarak tasarlanmış bitirme malzemesi olarak kiremit kullanılmıştır. Bu kısım son kat dairelerin üzerinde yer alarak altındaki mekanları ısısal olarak etkilemektedir. Çatıda kiremit kullanılan bu bölümlerde çatı akması, yazın ve kışın sıcaklıktan etkilenme gibi sorunlar gözlemlenmiştir.

Resim 6. Mim-Sin Toplu Konutları'nda çatı arasında düzenlenen sosyal alan

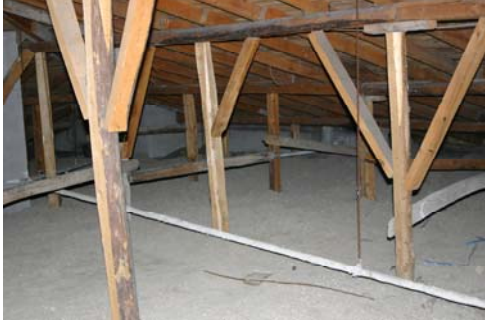
Resim 7. Beyazşehir Toplu Konutları'nda bims ile gerçekleştirilen ısı yalıtımı

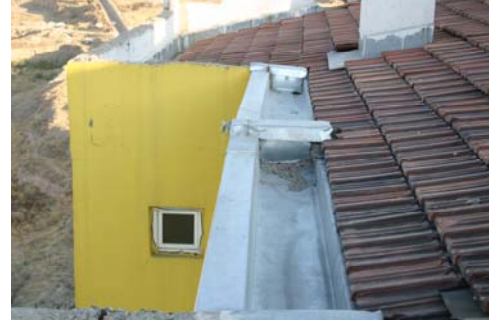
Resim 8. Beyazşehir Toplu Konutları'nda gizli çatı oluk detayı

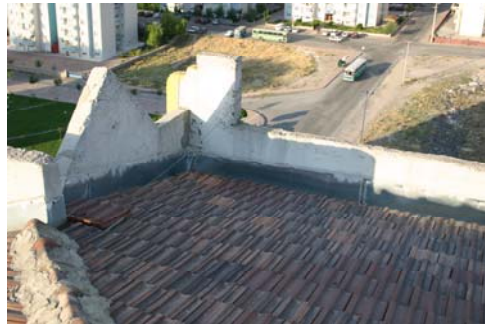
Resim 9. Beyazşehir toplu Konutları'nda gizli çatı ve parapet uygulaması

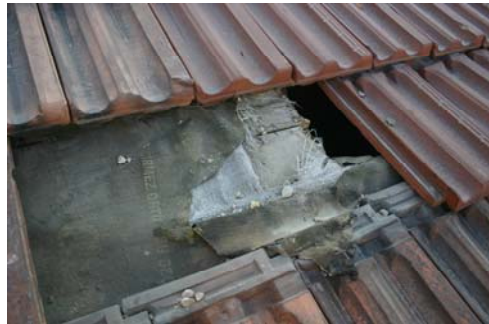
Resim 10. Çatı kaplama malzemesi olarak kiremit uygulaması

Çatı kaplama malzemesinin uygulamada yanlışlıkları söz konusudur. Özellikle parçalı bir malzeme olan kiremitlerin bağlanmadığı ya da çok az aralıklarla çıtalara bağlandığı görülmüştür (Resim 10). Bu, kötü hava koşullarında kiremitlerin uçması veya bir yöne yığılmasına sebep olmaktadır. Kullanıcılar çözüm olarak kiremitlerin daha sık hatta her kiremidin tek tek bağlanmasını önermektedirler. Yapım aşamasının başında olması beklenen denetleyici kişi ve gruplar birbiri ile koordineli bir çalışma sergilememektedirler. Ayrıca, yapı üretiminde yer alan, yeterli bilgiye sahip olmayan elemanların yapım sürecinde uygun olmayan denetim ve düzensiz proje değişimleri gerçekleştirdikleri görülmüştür.

İncelenen toplu konutlarda kullanılan çatı kaplama malzemeleri; kiremit ve oluklu levhadır. Çatı kaplama malzemesi, özellikle parçalı malzemeler, uygulamada birbirine bağlanmış ya da çok az aralıklarla çıtalara bağlanmıştır. Bu yüzden kötü hava koşullarında kiremitler uçmakta veya yığılmaktadır. Çatı kaplama malzeme üreticileri, malzeme boyutlarının değiştirilmesi konusunda çalışma yapmalıdır. Geleneksel yapım sistemleri ile üretim yapılırsa bile gelişen malzeme çeşitleri ve uygulama detay ve teknikleri kullanılmalıdır. Bu konuda hem kullanıcı hem de yapı sektöründeki üretimde bulunan uygulayıcılar bilgilendirilmelidir. Bu kişiler, malzeme fiyatları, malzeme alımında ödeme kolaylığı ve uygulamada pratiklik gibi konularda teşvik edilmelidir. Kullanıcı, çatı ile ilgili karşılaşılabileceği problemler, bunların çözümleri ve çözümleri gerçekleştirecek kişilerin kimliği konularında bilinçlendirilmelidir.
