## ÇATI TASARIMI VE UYGULAMASINDA DETAY HATALARI, SONUÇLARI VE DÜZELTME ÇALIŞMALARI

Yrd. Doç. Dr. Ali Ergün <sup>1</sup>  
Gökhan Kürklü <sup>2</sup>

Konu Başlık No: 3 Çatı ve Cephe Sistemlerinde Süreçler

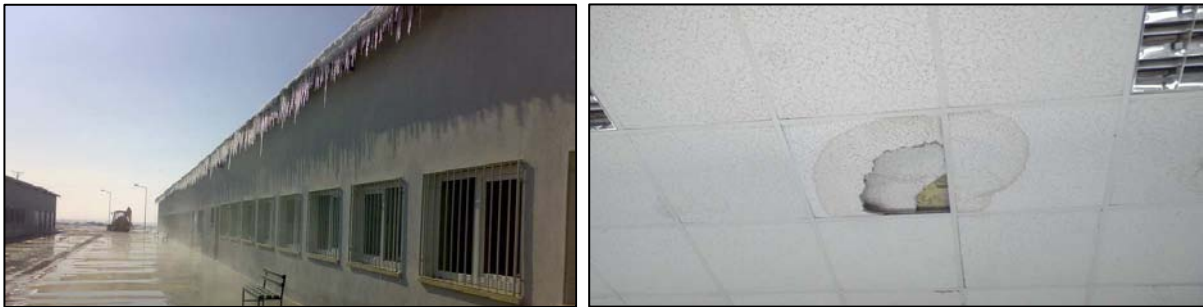
Atölye olarak tasarlanan ve bu amaçta kullanılan bina, tuğla dolgu duvarlı, karkas taşıyıcı sisteme ve çelik kafes kirişli çatı konstrüksiyonuna sahiptir. Prefabrik sistemlerde de sıkça kullanılan bu çatı detayı şekil 3’de gösterildiği gibidir. Tasarım aşamasında çatı, soğuk çatı olarak düşünülmüş, dış havayla bağlantısı yapılacak bir hava boşluğu bulunacak şekilde çatı arası olarak tasarlanmıştır. Bu çatı detayının uygulamasında ise, izolasyonsuz çatı örtüsü ile çelik kafes kiriş alt başlığında teşkil edilen, üzerinde cam yünü izolasyon malzemesi bulunan taş yünü plakalardan oluşturulan asma tavan arasında bir soğuk çatı teşkil edilmiştir. Fakat bu ara boşluğun, dış ortam ile bağlantısını sağlamak üzere tepe mahyasında veya aşıkların duvarla birleştiği kısımlarda hava boşluğu bırakılmamıştır. Bunun sonucu olarak çatı örtüsü üstü ile altı arasında ısı farkından dolayı çatı boşluğunda yoğunlaşma oluşmuş ve hem izolasyon malzemesinin hem de asma tavan malzemesinin bozulmasına sebep olmuştur(şekil 2). Bu hatanın düzeltilmesi için çatının kalkan duvarlarında, hava akımı oluşturulup yoğunlaşmayı ortadan kaldırmak için şekil 4’de görüldüğü gibi havalandırma pencereleri açılmıştır. Bu işlem ile atölye içerisinde yoğunlaşmanın çok olduğu zamanlarda oluşan su akıntıları önlenmiştir. Daha önceden oluşan akıntılar, asma tavan malzemesi taş yünü plakaların lekelenmesine ve zaman içerisinde bunların bazılarının çürüyüp çökmelerine sebep olmuşlardır.

Şekil 2. Yanlış uygulama sonucu oluşan asma tavandaki tahribat ve saçaklardaki sarkıklar

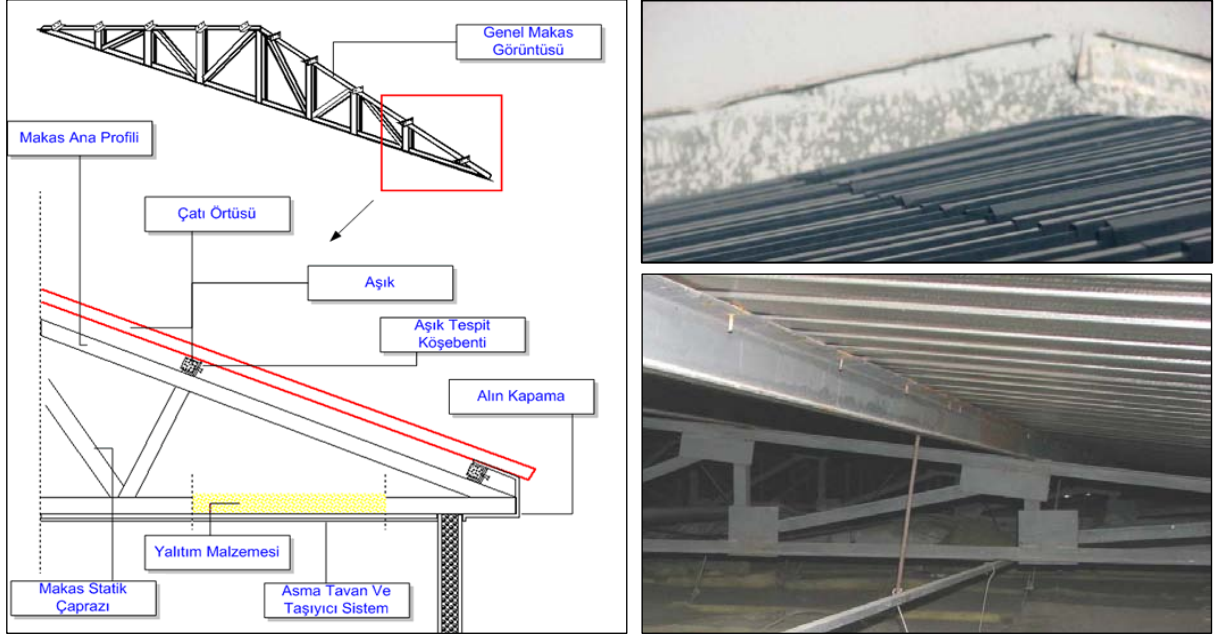
Şekil 3. Sistem detayı, çatı boşluğu ve tepe mahyasının dıştan görünüşü

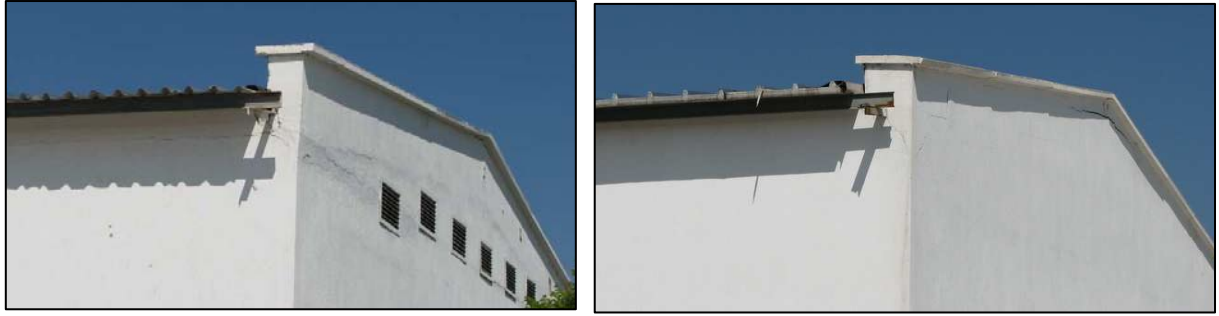
Şekil 4. Yanlış detayın ardından doğruyu yapma çalışmaları

Mevcut atölye binalarına ilave olarak yapılan yeni atölye binalarında, daha önceden yapılan soğuk çatı uygulamasından vazgeçilmiş ve izolasyonlu sandviç çatı kaplaması kullanılarak, benzer hataların oluşması ve zararları engellenmiştir(şekil 4). Bu tip çatı sistemli atölye binalarında göze çarpan diğer bir hata türü ise çatı üzerindeki yağmuru ve karı tahliye edecek uygun bir oluk sisteminin uygulanmamasıdır. Bu da şekil 3’de görüldüğü gibi özellikle gece ve gündüz sıcaklık farkının çok olduğu kış aylarında sarkıkların oluşmasına neden olmakta ve insanların hayat güvenliğini tehlikeye sokmaktadır. Ayrıca oluk sisteminin yapılmaması ve bina etrafında tretuvar bulunmaması, yer üstü sularının binaya zemin seviyesinden itibaren zarar vermesine de sebep olmaktadır.

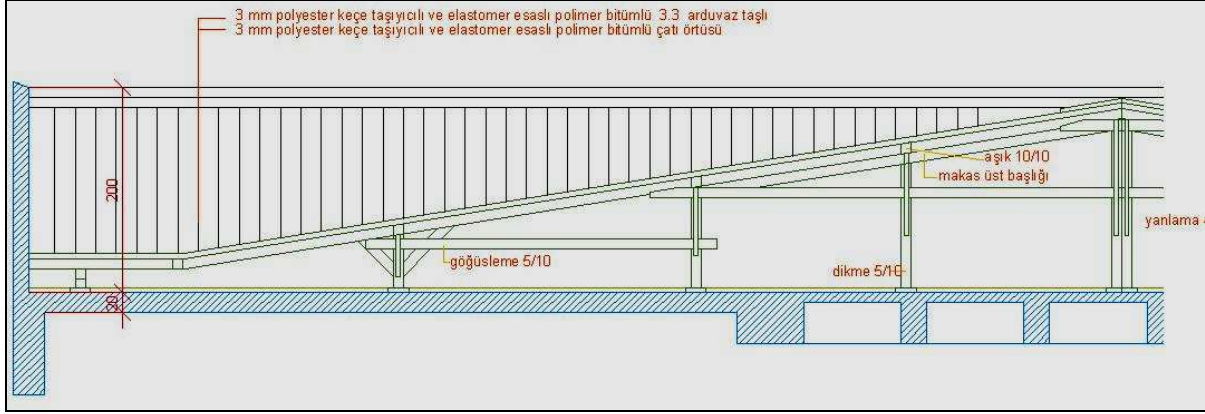
İkinci örnek ise yanlış bir gizli oluk uygulamasına aittir. Gizli oluklar, çatının saçak tarafına, genellikle çatıyı gizlemek amacıyla parapet (alın duvarları) yapıldığında, parapetle çatı eğiminin birleştiği yerde oluşturulur. Gizli oluğun kesiti, kare ya da dikdörtgen olur. Oluklar, dikey yağmur borularının bulunduğu yerlerde yağmur hazneleriyle, araya alın duvarının içerisinden geçen bir boru kullanılarak bağlanır. Böylece oluktan geçen su önce yağmur haznesine, sonra da dikey yağmur borusuna geçer. Çok kar yağın bölgelerde, karın oluk içerisinde donması ve eriyen kar suyunun oluktan akamaması durumunda, suyun çatı arasına sızma tehlikesi doğar. Bu nedenle soğuk iklim bölgelerinde gizli oluk uygulaması tercih edilmez[2]. Bu yapının bulunduğu yerin rakımı 1000 m'nin üzerinde ve TS498'e göre 3. derece kar yükü bölgesindedir. Çatı eğimi 1/5 kadardır ve bu çatıyı gizlemek için 2 m'lik bir parapet yapılmıştır(şekil 5). Kış aylarında parapetin ardında kalan karlar direk güneş ışığı alamadığından erimeyip, bu bölgenin üzerindeki karlar erimekte ve alt bölgede bulunan don eriyip gelen kar sularının geçişine de izin vermeyerek olukların donmasına ve böylelikle su tahliye sistemini iflasına sebep olmuştur. Bunun sonucunda eriyen kar suları, çatı örtüsünden sızıp, çatı kat döşemesinden alt kata ve hatta bina derzlerinden sızarak zemin kata kadar ulaşmıştır.

Şekil 5. Parapet ve gizli uygulamalı çatının detayı

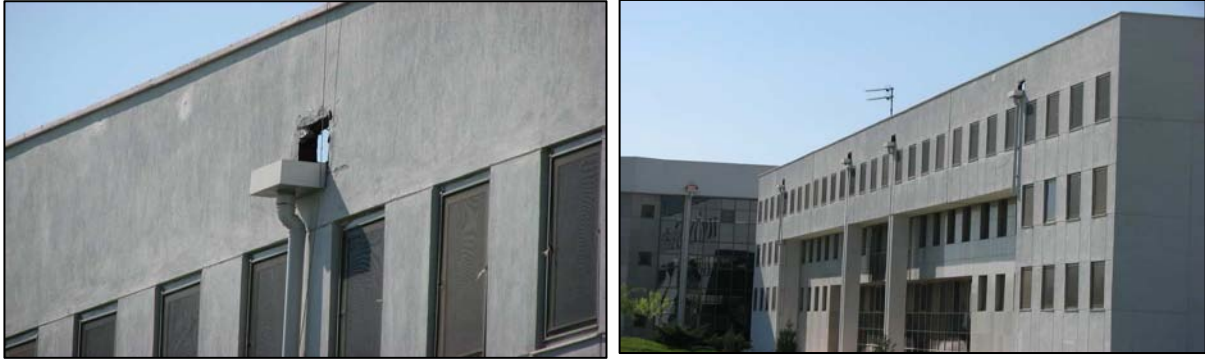
Şekil 6. Yanlış gizli oluk uygulamasına geliştirilen çözüm

Mimari açıdan, estetiği sağlamak adına yapılmış olan bir parapetli gizli çatı sistemi, bölgesel şartlar dikkate alınmadığından dolayı, binayı kullananların sağlık ve konforuna olumsuz etki yapar bir hal oluşturmuştur. Olukların uygun çalışmaması ayrıca cephedeki boya ve sıva arızalarına da sebep olmuş estetiği olumsuz yönde etkilemiştir(şekil 6).

Bu yanlış uygulamanın düzeltilmesi için önce mevcut yapıya zarar vermeyecek tarzda yatay ve düşey oluklar içerisine ısıtıcı rezistanslar yerleştirilip donmanın oluşmasını engellemek istenmiştir. Bu uygulamanın sağlıklı sonuç vermemesi üzerine, başta düşünülmeyen yağmur hazneleri oluşturulmuş ve bu hazneler parapetin dışına yapılmıştır. Zamanla bozulan alüminyum trapez çatı örtüsü sökülüp 3 mm polyester keçe taşıyıcılı ve elastomer esaslı polimer bitümlü çatı örtüsü ve en üstede 3 mm polyester keçe taşıyıcılı ve elastomer esaslı polimer bitümlü arduvaz taşı çatı kaplaması yapılmıştır. Mimari estetik kaygısıyla yapılan parapetli gizli çatı uygulaması, konforu tamamen etkilemiş ve

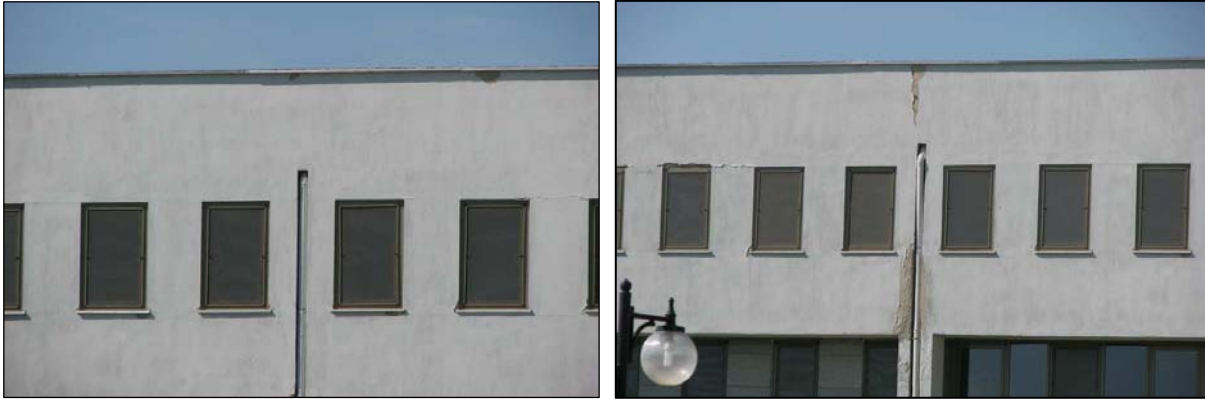
Şekil 7. Gizli oluk uygulaması ve cephede oluşan arızalar

soruna çözüm geliştirmek amacıyla yapılan iyileştirme ise görsel olarak binanın estetiğini zedelemiştir(şekil 7).

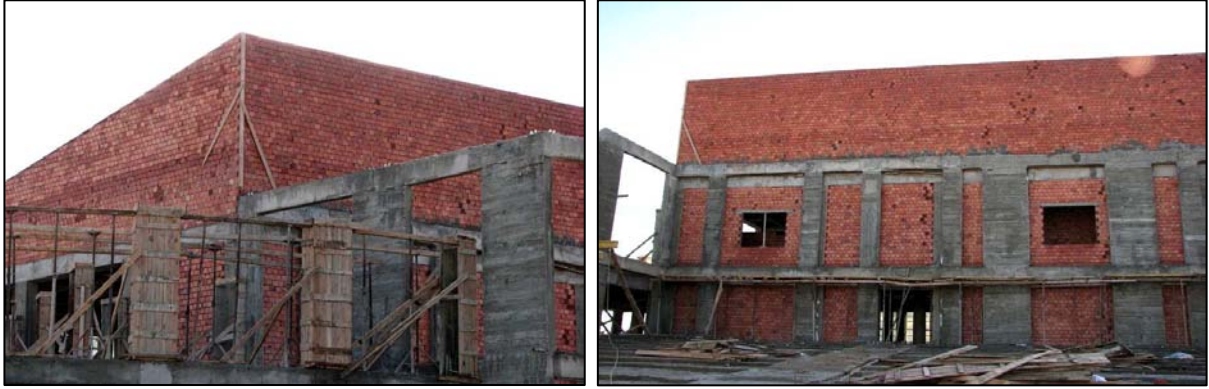
İnşa aşamasında önemsenmeyen ve hatası henüz ortaya çıkmayan bir yanlış uygulama örneği de şekil 8. de verilmiştir. Şekilden görüldüğü gibi birleşik bir yapı sisteminde yer alan öndeki binanın çatısı tek yüzeyli sundurma çatı tipidir. Bu çatı sisteminin üç kenarında kalkan duvar adı verilen yığma duvarlar teşkil edilmiştir. Kalkan duvarlar çatı yüzeyinin yükünü taşıyan elemanlar olduğundan, bu duvarların gerek tasarımında gerekse uygulanmasında ilgili standart ve yönetmelikler dikkate alınması gerekir. Özellikle deprem bölgesinde yapılan binalarda uyulması gereken DBYBHY 08 yönetmelik gereği, ilgili şartlardan örnekle ilişkili olanları şunlardır;

- En üst kattaki yatay hatla oturan çatı kalkan duvarının yüksekliğinin 2 m’yi geçmesi durumunda, düşey ve eğik hatıllar yapılacaktır
- Herhangi bir taşıyıcı duvarın, planda kendisine dik olarak saplanan taşıyıcı duvar eksenleri arasında kalan mesnetlenmemiş uzunluğu, birinci derece deprem bölgesinde 5.5 m’yi, diğer deprem bölgelerinde ise 7.0 m’yi geçmeyecektir
- Yukarıdaki belirtilen koşulun sağlanmaması durumunda, bina köşelerinde ve planda eksenler aralıkları 4.0 m’yi geçmemek üzere kat yüksekliğince betonarme düşey hatıllar yapılacaktır. Ancak bu tür duvarların mesnetlenmemiş uzunluğu 16 m’den fazla olmayacaktır.

Şekil 8. Yanlış inşa edilmiş kalkan duvar örneği

Şekil 8.de görülen uygulamada kalkan duvarlar için herhangi bir şekilde ne yatay ne de düşey hatlı uygulaması yapılmamış, yüksekliği 4 m., uzunluğu ise 20 m. olan bir kalkan duvarın depremsiz durumda bile stabilitesinin var olması hayret vericidir. Bu kalkan duvarın zaman içerisinde en küçük yer sarsıntısında zarar görüp, komşu binanın çatısına zarar vermesi kaçınılmazdır.

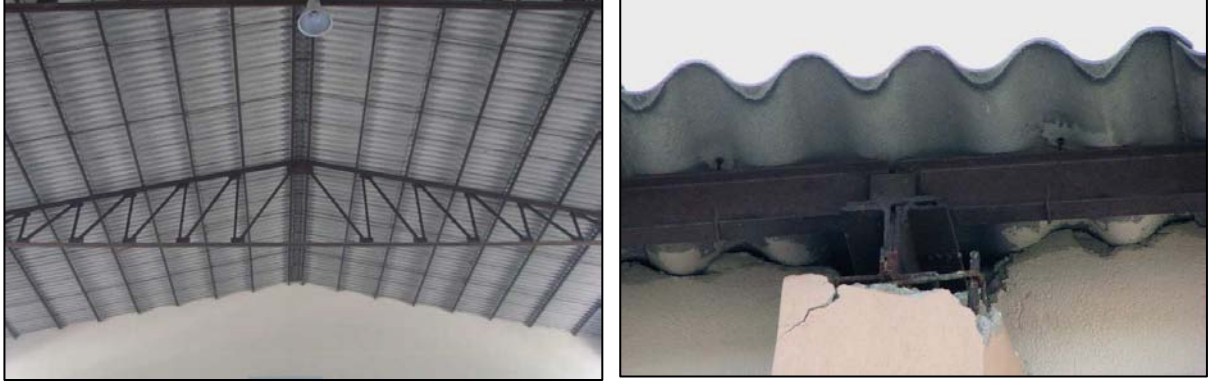
Bu örnek, atölye binasında çatı sistemi oluşturan çelik kafes kirişin mesnetlenmesine bağlı olarak ortaya çıkan hasarları içermektedir. 21 m açıklıklı kafes kiriş izostatik olarak hesapları yapılmış, uygulamada kafes kirişin iki ucu betonarme kolonlar üzerine ankre edilen çelik levhalar üzerine kaynaklanmıştır. Böylece izostatik olarak hesapları yapılan kafes kiriş, hiperstatik duruma geçmiş ve sıcaklık değişmesine bağlı etkilerden dolayı kesitlerde ve mesnetlerde ilave iç kuvvetler doğmasına neden olmuştur. İlave iç kuvvetler, çubukların sehim yapmasına sebep olmuş, mesnetlerin ise açılmasını tetikleyerek, kafes kiriş-betonarme kolon bağlantısını bozmuştur(şekil 9.).

Şekil 9. İlave iç kuvvetlere bağlı yapısal hasarlar
