## YAPI CEPHELERİNİ GÖRSEL YÖNDEN OLUMSUZ OLARAK ETKİLEYEN SORUNLAR VE NEDENLERİN ANALİZİ

**Yrd. Doç. Dr. Nazım Koçu<sup>1</sup>**,  
**Araş. Gör. Mustafa Dereli<sup>2</sup>**

**Konu Başlık No: 2 Çatı ve Cephe Sistemlerinin Performansı**

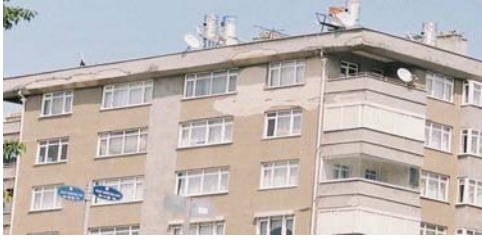
Bina cephelerinde meydana gelen arızalar ve hataların, yapıların bazı bölgelerinde yoğunlaştığı görülmüştür (Şekil 1). Bu bölgeler balkon parapetleri, pencere altları, teras parapetleridir. Parapetlerde meydana gelen hatalar genellikle, parapetlerin üzerine harpuşta yapılmamasından ve iç kısımların tecrit edilmemesinden veya yetersiz olmasından kaynaklanmaktadır (Şekil 2). Pencere altlarındaki hataların kaynağı ise pencere denizlikleridir.

Şekil 1. Saçak parapetlerinde bozulmalar

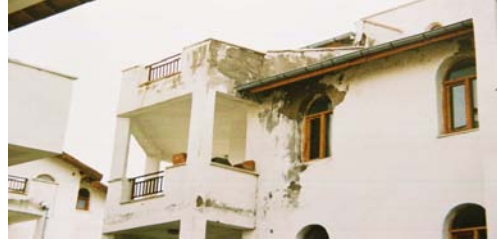
Şekil 2. Parapet ve cephede bozulmalar

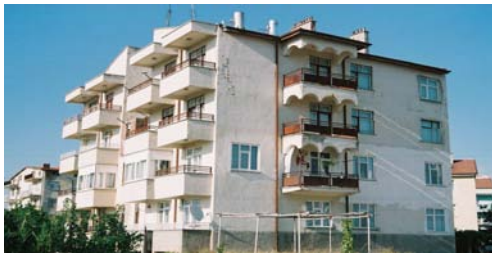
Yapının inşaatı sırasında yapılan hatalar; tercih edilen yapı malzemelerinin kalitesiz oluşu, yanlış yapı malzemesi seçimi, uygulamaların hatalı yapılması, oturmadan meydana gelebilecek çatlakların önceden hesap edilmemesi, bölgedeki doğa etkilerinin yeterince düşünülmemesi, yapı sahiplerinin kendi istekleri doğrultusunda yaptıkları değişiklikler gibi nedenlerden dolayı yapılarda hasarlar oluşur. Yapıda kullanım sırasında bina sahipleri istedikleri cepheden pencere açabilmekte, balkonların etrafı kapatılıp mimari projede çizilen cephelerden farklı bir görünüme neden olmaktadır (Şekil.3, Şekil 4). Aynı mimari projeye sahip iki blokun cepheleri görsel yönden farklılıklar göstermektedir.

Şekil 3. Cephede sonradan yapılan değişiklik

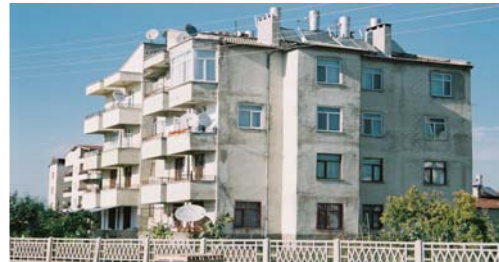
Şekil 4. Pencere ve balkonların durumu

Belediyeden temin edilen mimari projelerin planları ve görünüşleri ile uygulamaların farklı olduğu görülmüştür. Mimari projede balkon olan kısımlar bazı bloklarda odaya dahil edilmiş, bazı bloklarda balkon olarak kalmış, pencere yerlerinin ise mimari projeye uygun olmadığı tespit edilmiştir.

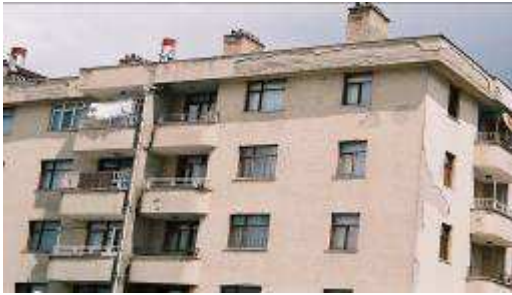
Yağmur alan cephelerin, yağmur suyunu iç hacimlere kadar ilettikleri görülmüştür. Rüzgarla itilen yağmur suyu cepheyi ıslatır, akmasına zaman bulamadan duvar kaplamasında bulunan delik ve boşluklardan itilerek duvar gövdesine ve derzlere giren su burada sorunların oluşmasına neden olur. Yağmur suyu yapı bünyesine sadece cephenin düşey dış kısmından girmekle kalmaz, suyun duvara girmesi; duvar üzerinde akıntı verilmemiş yatay çıkıntılardan (kornişlerden), pencere damlalıklarının usulüne uygun olmamasından, pencere duvar bağlantılarının yanlış düzenlenmesinden, balkon suları ve yağmur oluklarının detaylarının çözümlenememesinden olur (Şekil 5, Şekil 6).

Şekil 5. Yağmur suyu cepheleri bozmuştur

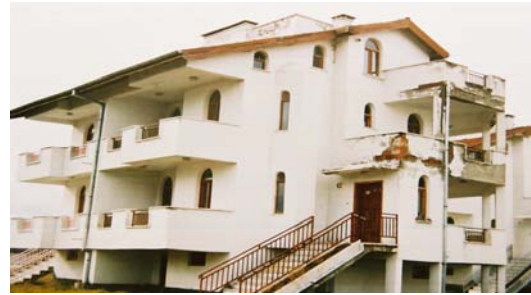
Şekil 6. Balkon sularının cephe hasarına etkisi

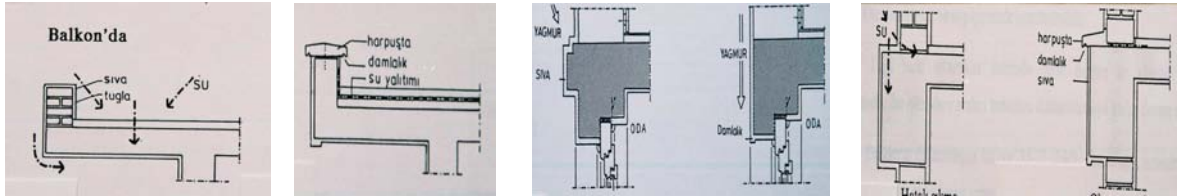
Yüzeysel ıslanma ve su emme olaylarının etkili olduğu haller; düz veya meyilli çatılar, ıslak hacim döşemeleri, banyo, mutfak, teras, tesisat arızaları, genişleme için bırakılan derzler, balkonlar, yüzeyde yapılan çıkıntı ve profiller olarak sıralanabilir (Şekil 7). Su ile temas eden yüzeylerde gereksiz çıkıntılar cephelerde sorunlara neden olurlar.

Şekil 7. Yüzeyde ıslanma ve su emme olaylarının etkili olduğu detaylar.

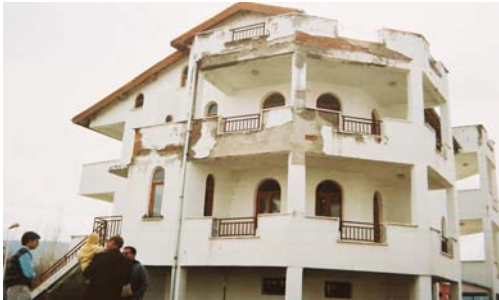
Malzeme veya yapı elemanı yüzeysel olarak su ile temas ettiği zaman yüzeyde ıslanma olayları meydana gelir. İlke olarak, suyun düz bir yüzeyde biriktirilmemesi, bu nedenle de yüzeye minimum % 2 eğim verilerek suyun belli noktalarda toplanması ve kontrol altına alınması gerekir. Eğim, taşıyıcı sistemde veya kaplama malzemesinde yapılmalıdır. Suyun alınması ile ilgili sorunlar çözülmediği zaman cephelerde görsel yönden olumsuzluklar ortaya çıkar ve kaplama malzemeleri bozulur (Şekil 8, Şekil 9).

Şekil 8. Su cephe kaplamalarını bozmuştur

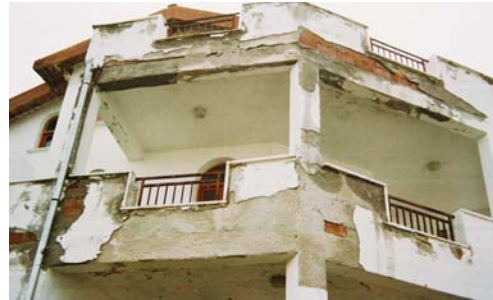
Şekil 9. Sıva malzemeleri bozulmuştur

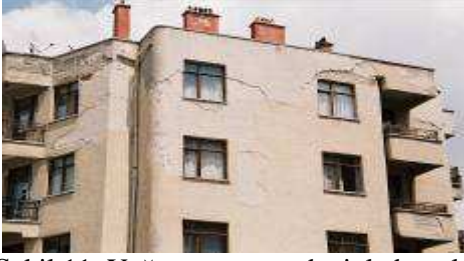
Yapılarda yağmur suyunu bina bünyesine almadan uzaklaştırılması temel amaç olmalıdır. Ancak, duvarlar düşey konumda olmaları sayesinde yağışlardan çok az etkilenirken, binaların çatıları yeterli eğim verilse de duvarlardan çok daha fazla yağışa açıktır (Şekil 11). Bu nedenle yapının dış kabuğu su etkilerine karşı korunmalıdır (Şekil 12).

Şekil 11. Yağmur suyu nedeniyle bozulma

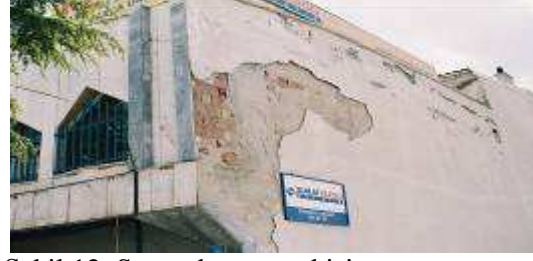
Şekil 12. Suyun bozucu etkisi

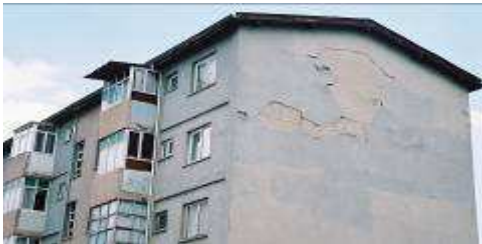
Sıcaklığın yükselmesi malzemelerde genişleme etkisi yapar. Farklı karakterde olan malzemelerin yan yana kullanılması, ek yerlerinden ayrılmalara, ek yerlerini kapatan sıva ve boyalarda çatlama ve dökülmelere neden olur (Şekil 13, Şekil 14). Yapılan araştırmada binanın taşıyıcı kirişi üzerindeki sıva malzemeleri ve boya kaplamaları düşmektedir.

Şekil 13. Sıva ve boyalarda dökülmeler vardır

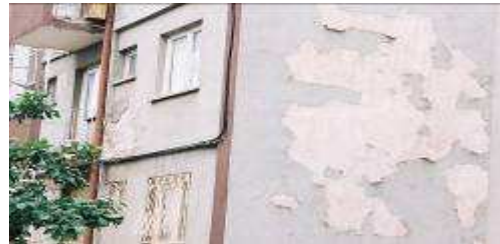
Şekil 14. Dış yüzey malzemelerinde bozulmalar

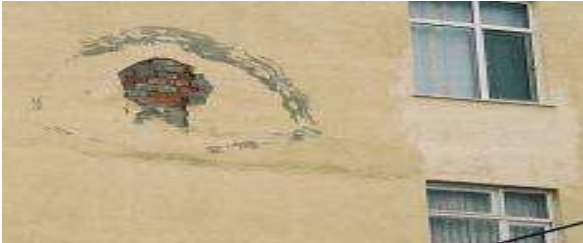
Banyo, tuvalet ve mutfak gibi suyun bol kullanıldığı yerlerde döşeme üzerine gelen sular, sıva dibi veya süpürgelik denilen geçiş malzemesinin olmaması, süpürgeliğin döşemeye iyi bağlanmaması nedeni ile duvar içine nüfus eder. Bundan başka döşeme veya duvar içinden geçen pis ve temiz su tesisatından, kalorifer ve sıcak su borularından kaçan sular da döşemeden, duvar içinden, duvar yüzeyine ulaşır. Tuvalet ve banyo benzeri hacimlerin dış duvarlarında, döşeme hizalarına karşılık gelen yüzeylerinde, merdiven boşluğu duvarlarında, sıva bozukluğu, çiçeklenme ve sıva dökülmeleri gibi hasarlar görülür. Döşemesine yalıtım yapılmamış veya süpürgeliği döşemeye iyi bağlanmamış banyo, wc, mutfak gibi sulu hacimlerde su duvara girerek, dış sıvada bozulmalara neden olur. ( Şekil 15, Şekil 16).

Şekil 15. İç mekanlardan sızan sular sıvayı bozmuştur

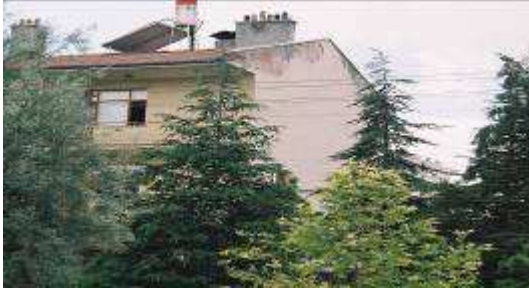
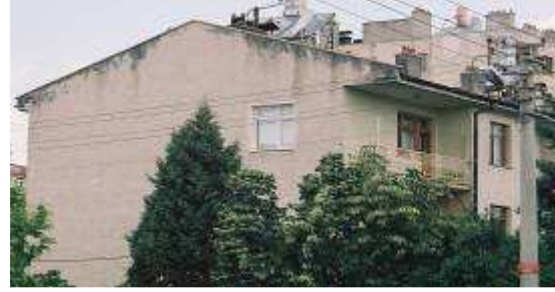
Bina yüzeyinde meydana gelen arızaların yapıların bazı bölgelerinde yoğunlaştığı görülmektedir. Bu bölgeler; balkon parapetleri, pencere altları ve teras parapetleridir. Parapetlerde meydana gelen arızalar genellikle, parapetlerin üzerine harpuştanın yapmaktan ve iç kısımlarının ya hiç tecrit edilmemesinden veya yetersiz oluşundan kaynaklanmaktadır (Şekil 17, Şekil 18). Pencere altlarındaki arızaların kaynağı ise pencere denizlikleridir. Denizlikle doğrama birleşim yerlerinin yanlış detaylandırılması veya parapet elemanının eğiminin yanlış yapılmasından kaynaklanmaktadır [7].

Şekil 17. Parapette harpuştanın sorunu ve bozulma. Şekil 18. Harpuştadaki suyun parapeti bozması

İçeriden gelen sularla gevşemiş olan sıva içi yağmur suları ile doymuş bir hale gelir, bu durumda soğuk havalarda donma olayı gerçekleşirse, suyun hacmi artar sonuçta sıva plaklar halinde düşer. Bu da büyük hasarların oluşmasına neden olur.
