## CEPHE KAPLAMA TUĞLASININ KULLANIM PERFORMANSI ÜZERİNE BİR DEĞERLENDİRME

**Doç. Dr. Emrah GÖKALTUN<sup>1</sup>**

**Konu Başlık No: 2 Çatı ve Cephe Sistemlerinin Performansları**

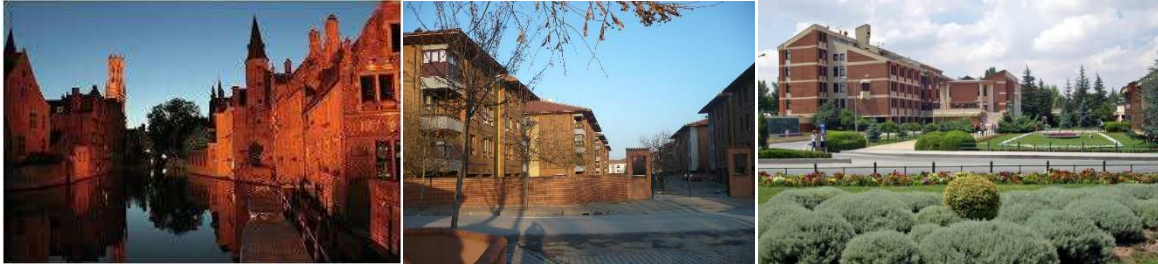
Şekil 1. Cephede tuğla kullanımına ilişkin kent, site ve kampüs örnekleri

Brugge kent merkezi  
(Belçika)

Bir konut grubu  
(Eskişehir)

Anadolu Üniversitesi  
Yunussemre Kampüsü

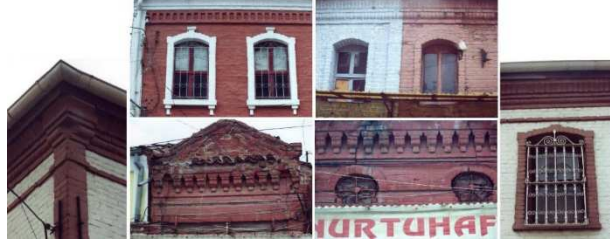
Şekil 2. Eskişehir-Taşbaşı bölgesindeki cephesi tuğla kaplı binalar

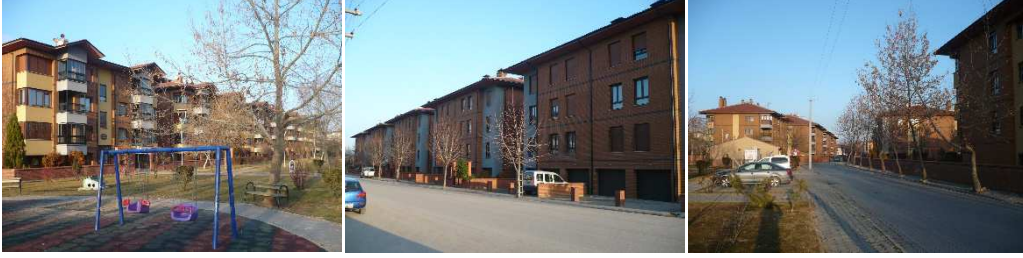
Şekil 3. Eskişehir kentinde tuğlanın bina cephelerinde kullanımının yaygın olduğu konut bölgeleri

Bu çalışmada cephe kaplama malzemesi olarak tuğla kullanılmış bina örneklerinin ele alınıp, incelendiği Eskişehir kenti de, pişmiş toprak malzeme üretiminde öncü kentlerden biridir. Pişmiş toprak kaynakları açısından gerçek anlamda bir zenginliğe sahip kentte, 1920'li yılların ikinci yarısından beri üretim yapılmaktadır. Kentte, tuğlanın tercih edilirliliği ve kullanma biçimi yıllar içinde değişkenlik göstermiştir. Kentte ilk pişmiş toprak üretiminin yapılmaya başlandığı yıllara tarihlenen az sayıda da olsa, cephesi tuğla kaplı bina örnekleri bulunmaktadır (Şekil 2). Ancak 1930'lu yılların başlarından, 1980 yılların başlarına kadar, tuğlanın binalarda yalnızca dolgu malzemesi olarak kullanılması, bina cephelerine yabancı ancak kente tanıdık bu yerel ve yöresel atmosferin oluşmasını engellemiştir. 1980'li yılların başından itibaren Anadolu Üniversitesi Kampüslerindeki bina cephelerinde uygulanmaya başlanan kaplama tuğlası kullanımı, zaman içinde kampüs sınırları dışına çıkarak, kent genelinde de yaygınlaşmaya başlamıştır. Bugün kentin farklı noktalarında tuğlanın bina cephelerinde yapısal ya da bölgesel olarak kullanıldığı çok sayıda örnek vardır (Şekil 3).

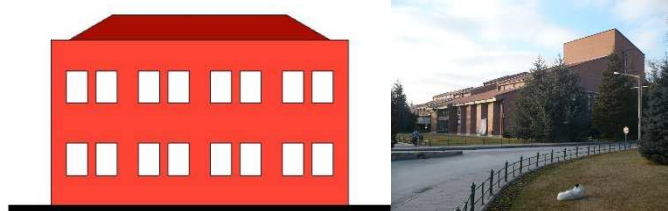
Şekil 4. Cephe kaplama tuğlasının uygulandığı bina yüzeyinde masif etki

Tuğlanın kendi doğal renginden yararlanılarak, uygulanmış olduğu yapıya ve yakın çevresine ağır-masif bir görünüm yansıtmak amacıyla, yapının bütününde cephe tuğlası kullanılmaktadır. Tuğla yapı ölçeği içerisinde, çok küçük boyutlu bir yapı malzemesi olmakla birlikte, binanın belli bir bölümünde ya da tamamında kullanıldığında, bütünlük sağlamakta ve dolayısıyla bu algılama biçimi, yapıya masif ve dolu bir kütle etkisi kazandırılmasına yardımcı olmaktadır (Şekil 4) (1, s.166). Tuğla kullanıldığı birçok ülkede de masif yapıyı yaratmıştır. Özellikle yüksek katlı “yapılarda bu durum çok daha yaygındır (5).

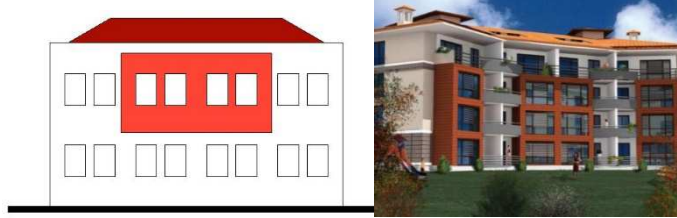
Şekil 7. Cephe kaplama tuğlasının uygulandığı bina yüzeyinde kütleli etki

Yapının üçüncü boyutunda ön plana çıkması istenen ya da yapının diğer bölümlerine göre daha önde olan çıkma ve balkon gibi yapı bölümleri, tuğla ile kaplanmakta ve böylelikle, yapı bütününde ve kentsel silüet içinde, derinlik ve gölge etkisi veren kontrastların oluşumu ve yansımaları sağlanmaktadır (Şekil 7) (1, s.165-166). Cephe yüzeyi tamamıyla düz olan bazı binalarda da, derinlik ve gölge etkisi veren kontrastları oluşturmak için, cephenin bir bölümü tuğla ile kaplanmıştır.

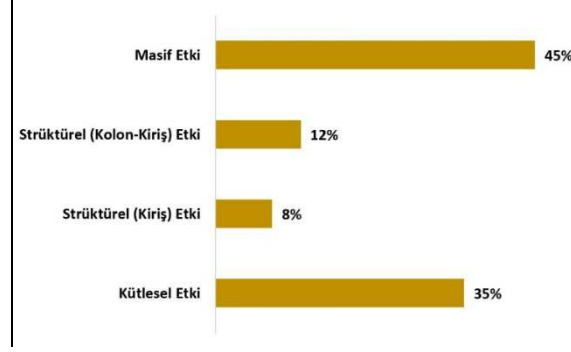
Şekil 8. Cephe kaplama tuğlasının uygulandığı bina yüzeylerinde mekânsal etkiler

Bu farklı durumlar da, araştırma çalışmasında incelenen bina örneklerindeki cephe kaplama tuğlalarında meydana gelen hasar ve bozulmaların içeriğini ve boyutlarını doğrudan etkilemektedir (Şekil 8).

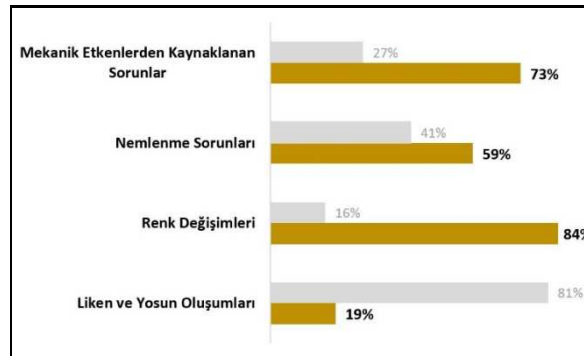
Şekil 9. Cephe kaplama tuğlasının uygulandığı bina yüzeylerinde meydana gelen hasar ve bozulmalar

Bina örnekleri üzerinde yapılan incelemeler sonucunda cephe kaplama tuğlalarında meydana gelen hasar ve bozulmaları;

- Mekanik etkenlerden kaynaklanan sorunlar
- Nemlenme sorunları
- Renk değişimleri
- Liken ve yosun oluşumları

olmak üzere dört grup altında toplamak mümkündür (Şekil 9).

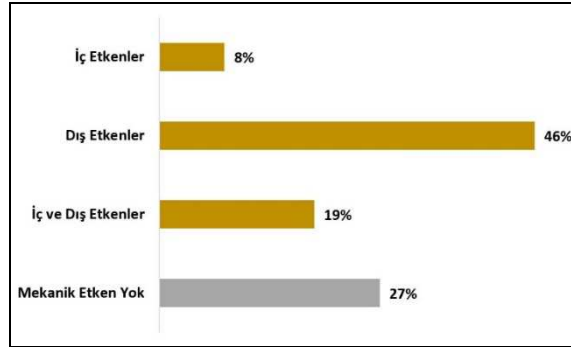
Şekil 12. Cephe kaplama tuğlasının uygulandığı bina yüzeylerinde mekanik etkenlerden kaynaklanan sorunlar

Cepheye sonradan tespit edilen tesisat elemanlarının montajı sırasında cephe tuğlalarında meydana gelen kırılmalar, uygulama sonrasında tuğlanın bünyesinde meydana gelen çatlaklar ile su basman bölgesindeki tuğlalara çeşitli gereçlerin çarpması sonucu meydana gelen kırılmalar, cephe kaplama tuğlasında hasar ve bozulmalara neden olan dış etkenler olarak nitelendirilebilir (Şekil 12).

- Cephe kaplama tuğlaları (ister prese tuğla, isterse plaket tuğlası olsun), küçük bileşenlerden oluşmaları nedeniyle, binanın subasman ve subasmana yakın zemin bölgesinde kullanıldıklarında, çarpma ve vurma gibi dış mekanik etkenlerden çok kolaylıkla etkilenip, kırılabilirlerdir.

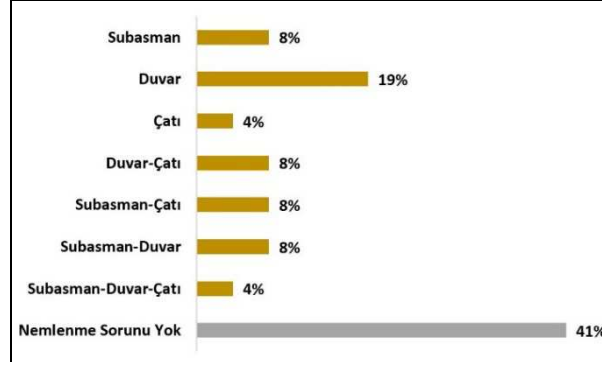
Şekil 13. Cephe kaplama tuğlasının uygulandığı bina yüzeylerinde meydana gelen nemlenme sorunları

Çiçeklenme, toz ve kir birikimlerinin kalıcı lekeler olarak bina yüzeylerindeki yerleşimine katkı sağlayan ve yağmur suları, eriyen kar suları ve yüzeyde biriken zemin suları ile ortaya çıkan su ve nem etkileri, ayrıca, çatı/teras parapet bölgesi, balkon bölgesi ve subasman bölgesinde ıslanmalara neden olarak, nemlenmeye bağlı hasar ve bozulmaları ortaya çıkarmaktadır (Şekil 13).

- Tuğlanın zeminden çatıya kadar kesintisiz olarak kullanımı (özellikle masif etkinin görüldüğü cephe yüzeylerinde), bu malzemenin, subasman ile çatı ya da teras parapeti bölgelerinde (çatı ya da çatı saçağının olmadığı binalarda), sürekli olarak nem ve su ile ilgili sorunlarla karşı karşıya kalmasına yol açmaktadır. Ancak zeminden ve çatıdan uzaklaştırılmış cephe kaplama uygulamalarında (strüktürel etkinin görüldüğü cephe yüzeylerinde) ise, tuğla kaplama malzemesi su ve nem ile ilgili sorunlardan büyük ölçüde korunmaktadır.

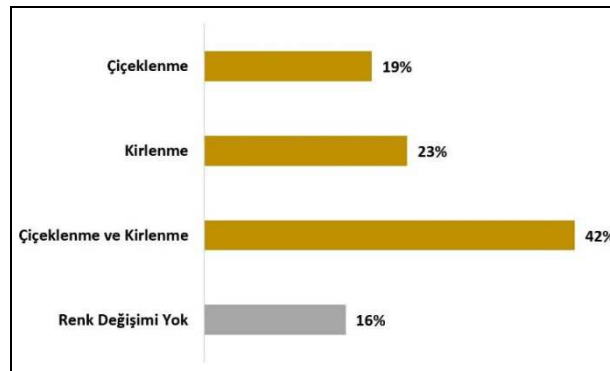
Şekil 14. Cephe kaplama tuğlasının uygulandığı bina yüzeylerinde meydana gelen renk değişimleri

Bina yüzeylerinde meydana gelen renk değişimleri, iki farklı şekilde gelişim göstermiştir. Bunlardan ilki, zeminden gelen suların yüzeyde buharlaşması sonucunda yüzeyde tuzların birikmesi ile oluşan çiçeklenmelerdir. Bu çiçeklenmeler, yüzeyde beyaz lekeler meydana getirmiş olup, bunların bir kısmı yağışlı dönemler boyunca devam eden, kalıcı olmayan lekelerdir. Ancak bunlardan bazıları, yüzeye yapışıp ıslanan toz ve kirlerin etkisi ile kalıcı lekeler dönüşmüştür.

İkinci tür renk değişimleri ise, çatı parapet bölgesi ve pencere denizlikleri bölgesi olmak üzere binalarda iki farklı bölgede, yüzeye yapışıp ıslanan toz ve kirlerin etkisi ile ortaya çıkan lekelerden kaynaklanmaktadır. Çatı parapeti üzerindeki harpuşa ile pencere denizlikleri gibi yatay yüzeyler üzerinde biriken toz ve kirler, yağış suları ile birlikte yüzeyden akarak tuğla yüzeyleri üzerinde kirlilik birikimine neden olmuştur. Tekrarlayan bu olaylar, cephe yüzeylerinde lekeleri kalıcı hale getirmiştir (Şekil 14).
