BURSA’DA BULUNAN GELENEKSEL AHŞAP YAPILARIN ÇATI VE CEPHE DETAYLARININ İNCELENMESİ

Aysegül Saydamer¹
M. Bilal Bağbancı²

Konu Başlık No: 8 Tarihi Yapılarda Çatı ve Cepheler

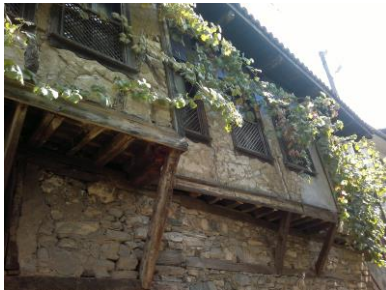
Resim 1. Cumalıkızık konutlarında üçgen çıkma Resim 2. Cumalıkızık konutlarında paralel çıkma [2]

Çıkma yapılan duvarda, oda genişliğine göre genellikle iki veya üç, yanlarda ise birer pencere açılmış, böylece aydınlık ve ferah mekânlar oluşturulmuştur. Çıkmalar genellikle cepheye paralel olarak dikdörtgen şeklinde yapılmıştır. Bunların dışında verev ve özellikle dar cepheli parsellerde, üçgen çıkma yapılmıştır (Resim 1,2). Bazı yapılarda ise iki çıkma arasında eğrisel şekilli balkon inşa edilmiştir. Çıkmalar, zemin kat duvarına dayatılan eli böğründe veya furuşlarla desteklenmiştir.

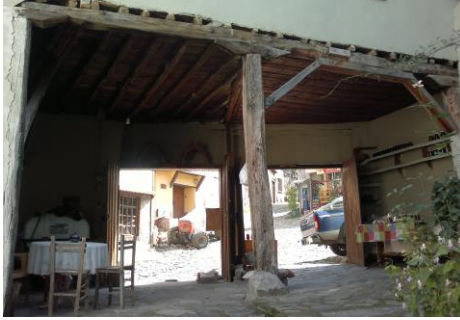
Resim 3. Cumalıkızık avlulu konut Resim 4. Trilye avlusuz konut Resim 5. Görükle ahşap konut [10]

Cumalıkızık'da özel hayatı korumak amacıyla konutların zemin kat ve avlularının çevresi 3m yüksekliğinde ahşap hatıllı moloz taş ile çevrilmiştir. Bu nedenle dış mekândan konutların içerisini görmek mümkün değildir. Tipik olarak iki değişik plan türü uygulanmıştır. Birinci plan türünde konutların avluları ahşap hatıllı moloz taş duvarla çevrilmiştir. Konutun girişi taşlığa açılmaktadır. Taşlık alanının çevresinde mutfak, depo, tuvalet ve ahır bulunmaktadır. Üst katın zeminiyle desteklenen ahşap sütunlar da bu plan tipinde görülmektedir. İkinci plan türünde konutun çevresinde avlu mevcut değildir. Dış mekândan konuta direk taşlık kısmından girilmektedir. Üst katlar caddeye doğru çıkma yapmaktadır. Odalar sofa denilen ortak mekâna açılmaktadır. Isıtmanın kolay yapılabilmesi için zemin kat yüksekliği alçak tutulmuştur. Diğer kat yükseklikleri zemin kata göre fazladır [3].

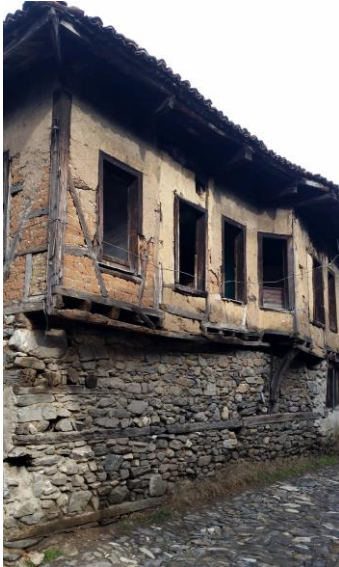
Resim 6. Cumalıkızık çift tabanlı ahşap konut Resim 7. Gölyazı ahşap konut [10] Resim 8. Trilye ahşap konut

Cumalıkızık konut yapımında genellikle yöresel malzeme kullanılmıştır. Çoğunlukla iki veya üç katlı olan bu konutların zemin katları ahşap hatıllı moloz taş duvar, üst katları ise kerpiç dolgulu ahşap iskelet sistem ile oluşturulmuştur. Yöresel ve dayanıklı bir malzeme olmasından dolayı ahşap taşıyıcı sistemde genellikle kestane ağacı kullanılmıştır. Duvar örümlerinde çitaların arasına kerpiç ve çamur sıva uygulanmıştır. Bu tür yapım sistemine Türkiye'de 'Hımış' denilmektedir. Bu yapım sisteminde ahşap iskelet ve tuğla, kerpiç ve taş duvarlar uygulanmıştır [3]. Bu konutlarda çift tabanlı ahşap karkas sistemi uygulanmıştır (Resim 6). Zemin katlar ahşap hatıllı moloz taş duvar olarak inşa edilmiştir. Taş duvarlar arasında ahşap hatıllar bulunmaktadır. Bu hatıllar tüm kat duvarları boyunca devam etmektedir. Zemin kat taş duvarlarının üzerinde ahşap taban kirişi bulunmaktadır. Bu taban üzerindeki ahşap dikmeler üst kat duvarlarını oluşturmaktadır [9].

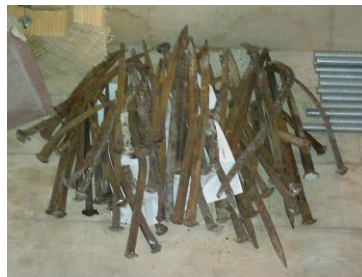
Resim 9. Cumalıkızık ahşap konut Resim 10. Mih çivileri Resim 11. Ahşap geçme [2]

Görükle evlerinde duvarlar ahşap karkas arası dolgu tekniğinde inşa edilmiştir. Ahşap elemanlar geçmeli olup mihlar yardımıyla birleştirilmiştir (Resim 10, 11) Mübadele sonrası göçmenlerin yaptıkları binalarda zemin katlar ahşap hatıllı moloz taş duvar, birinci katlar tuğla dolgulu ahşap karkas duvardır. Zemin katın taş yığma, birinci katın taş dolgulu olduğu örnekler de görülmektedir. Çıkmalar dikdörtgen ve üçgen formda düzenlenmiş, döşeme kirişleri uzatılarak yapılmış ve payandalar yardımıyla desteklenmiştir [6].
