## Alüminyum ve PVC Doğrama Pencerele rin Duvar, Lento, Denizlik Birleşim Detayları ve Sorunları

## Joins Details and Problems between Aluminum and PVC Windows and Walls, Lintels and Sills

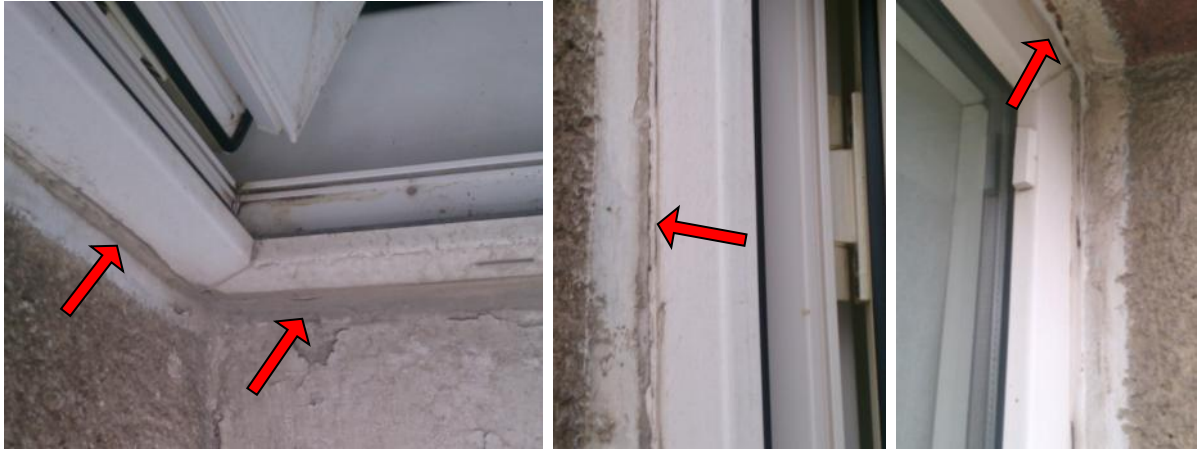
Şekil 7 Dış yüzeyde hatalı detay ve uygulamalar sonucunda silikon malzeme üzerinde oluşan çatlaklar, yırtılmalar ve ayrılmalar (Fotoğraf: S. Ekinci)

Silikon uygulamasına yönelik tüm bu temel ilkelere karşın, piyasadaki uygulamaların çoğunda silikonun birleşim arakesitine yüzeyden sıvandığı görülmektedir. Bu durumda, UV etkisinde özelliğini kaybeden ve yapısal hareketler sonucunda da üzerinde çatlaklar, yırtılmalar, açılmalar oluşan silikon malzemenin, su ve hava sızdırmazlığı görevini yerine getiremeyeceği aşikârdır (Şekil 7 ve 8). Ayrıca şekildeki silikon uygulamalarının, görünümün açısından da olumsuz sonuçlar doğuracağı söylenebilir.

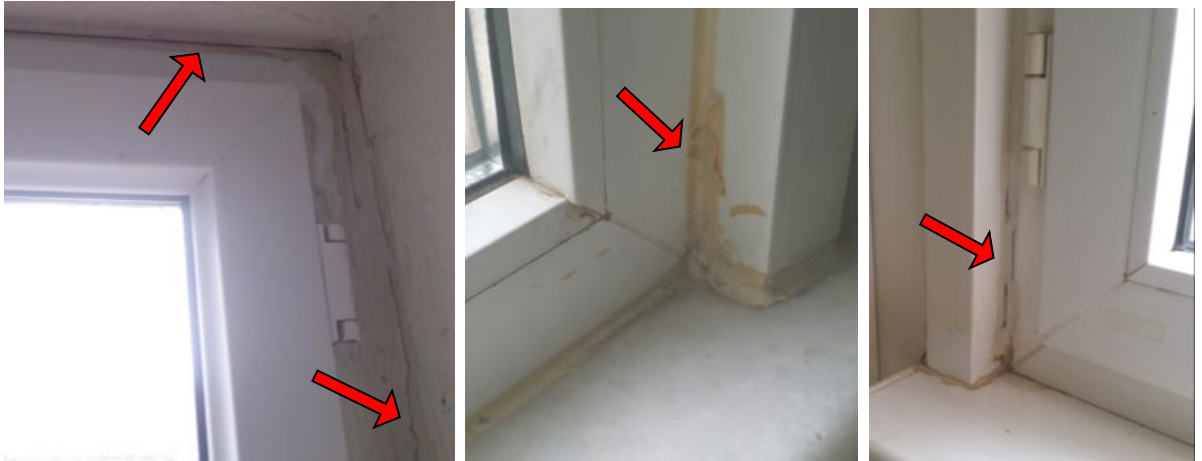
Şekil 8 İç yüzeyde hatalı detay ve uygulamalar sonucunda silikon malzeme üzerinde oluşan çatlaklar, yırtılmalar ve ayrılmalar (Fotoğraf: S. Ekinci)

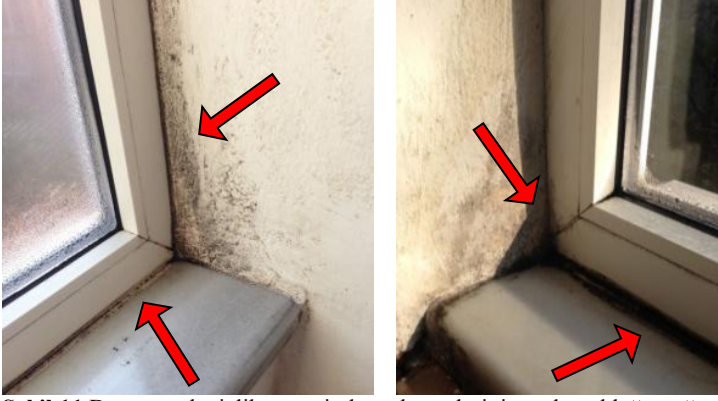
Şekil 11 Duvar ve denizlik yüzeyinde ısı köprülerinin neden olduğu yoğunlaşma, terleme, küflenmeler (Fotoğraf: S. Ekinci)

Kör kasalı montaj uygulamalarında en azından ısı köprüsünü engellemek üzere, metal profil ile iç duvar ve dış duvar yüzeyinde yer alan denizlik parçaları arasında yalıtım malzemesi yerleştirilmiş olması gerekir. Ancak çoğu uygulamada bunun dahi yapılmadığı gözlemlenmektedir. Hatalı uygulamaların neden olduğu ısı köprüleri ve yoğunlaşma sorunları, zamanla insan sağlığını ve mekân kalitesini olumsuz etkileyecek küflenme ve rutubet sorunlarını da beraberinde getirmektedir (Şekil 11)
