Giydirme Cephe Sistemlerinde Karşılaşılan Hasarların Sınıflandırılması

Elif Tuğba Yalaz¹
Ashhan Tavid²
Oğuz Cem Çelik³

Konu Başlık No: 2 (Çatı ve Cephe Sistemlerinin Performansları)

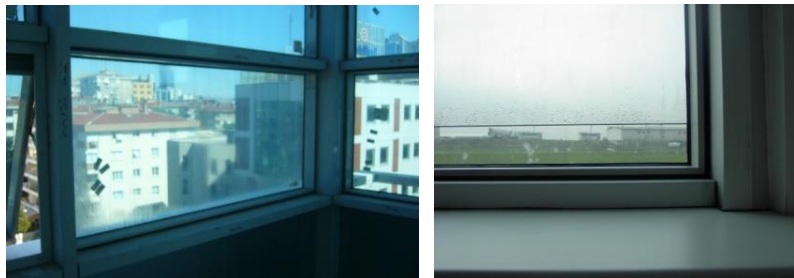
İmalat aşamasında gerçekleşen hasarlar genellikle sistem tedarikçilerinin yanlış uygulamalarından kaynaklanmaktadır. Cephe sistem bileşenlerinin üretimi sırasında gerekli standartlara uyulmaması, malzemelerin uygun koşullarda üretilmemesi, bileşenlerin uygun koşullarda bir araya getirilmemesi gibi nedenler hasar oluşturmaktadır [1]. Cam ünitesinin oluşturulması sırasında silikonun uygun koşullar altında yapılmaması sonucunda sistemde zaman içerisinde yoğuşma görülmesi bu hasar grubuna örnek verilebilir (Şekil 2.1).

Şekil 2.1 Cam ünitesinde yoğuşma görülmesi

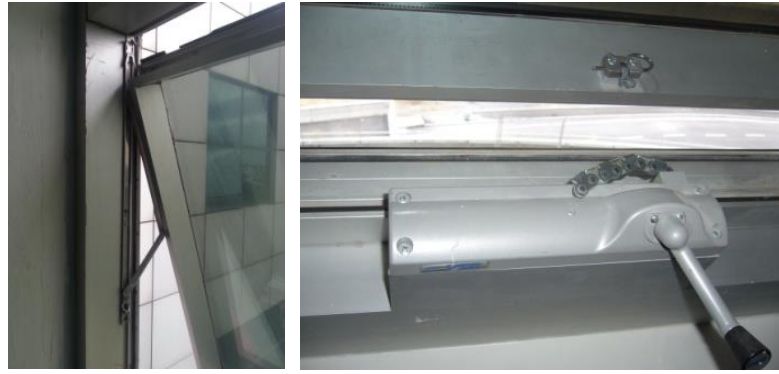
Kullanım sürecinde cephe sistemleri kullanıcı da dahil olmak üzere çeşitli etmenlere maruz kalmaktadır. Giydirme cephe sistemlerinin açılır kanatlarının uzun süre açık bırakılması ya da kanatları taşıyan makasların ağırlık nedeniyle deforme olduğu görülmüştür. Bunun sonucunda açılabilir kısımlarda sarkmalar ve makaslarda kırılmalar gözlenmiştir (Şekil 2.2).

Şekil 2.2 Açılır kanat aksesuarlarında görülen hasarlar

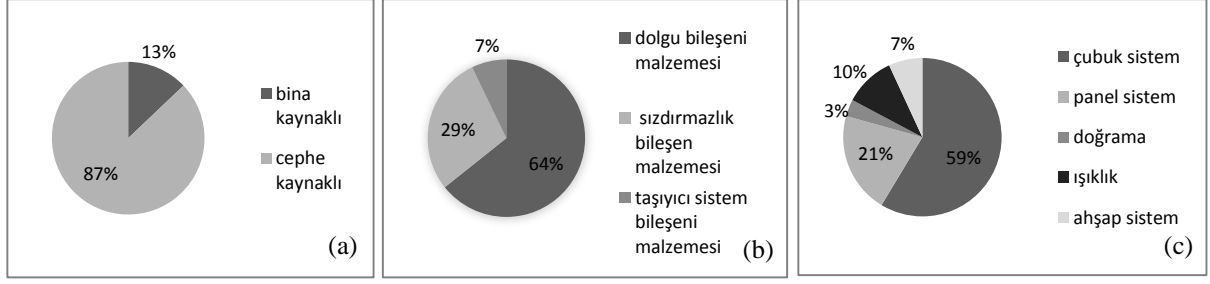
Sistem bileşen ölçeğine göre değerlendirilen hasarların %87'sinin cephe ölçeğinde, %13'ünün bina ölçeğinde olduğu belirlenmiştir (Şekil 4.2a). Bina ölçeğinde gözlemlenen hasarlar, binaya etkileyen kuvvetlerin cephe sistemini etkilemesine bağlı olarak oluşabilmektedir. Örneğin binanın bulunduğu zeminin etkisi ya da bina taşıyıcı sisteminin cephe sistemini etkilemesi sonucunda cephe sisteminde oluşan hasarlar gözlemlenmiştir (Şekil 4.3). Değerlendirilen örneklerin %7'sinde taşıyıcı bileşen malzemesi, %29'unda sızdırmazlık bileşen malzemesi ve %64'ünde dolgu bileşeni malzemesi hasarları görülmektedir (Şekil 4.2b). İncelenen örnekler çubuk ve panel sistem ağırlıklı örnekler olup bunlara ek olarak ışıklık, doğrama, ahşap cephe sistemi örnekleri de değerlendirilmiştir. Hasarların %59'unun çubuk sistemde, %21'inin panel sistemde, %10'unun ışıklıklarda, %7'sinin ahşap sistemle yapılan cephelerde, %3'ünün de doğramalarda görüldüğü tespit edilmiştir (Şekil 4.2c).

Şekil 4.2 Hasarların sistem-bileşen ilişkisine göre değerlendirilmesi (a), Sistem bileşenlerinde görülen hasarlar (b) ve İncelenen örnekler arasında hasar oranı (c)

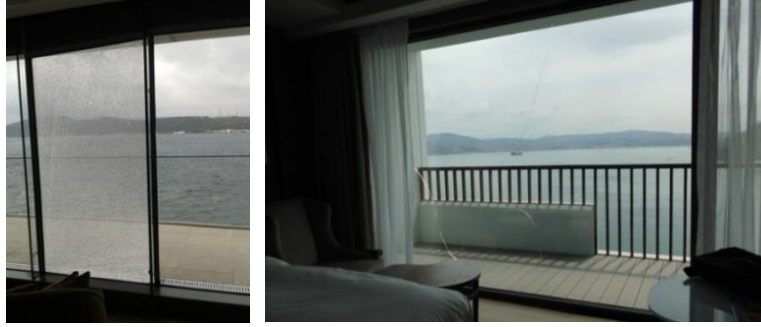
Şekil 4.3 Zemin oturması nedeniyle dolgu bileşeninde oluşan hasarlar

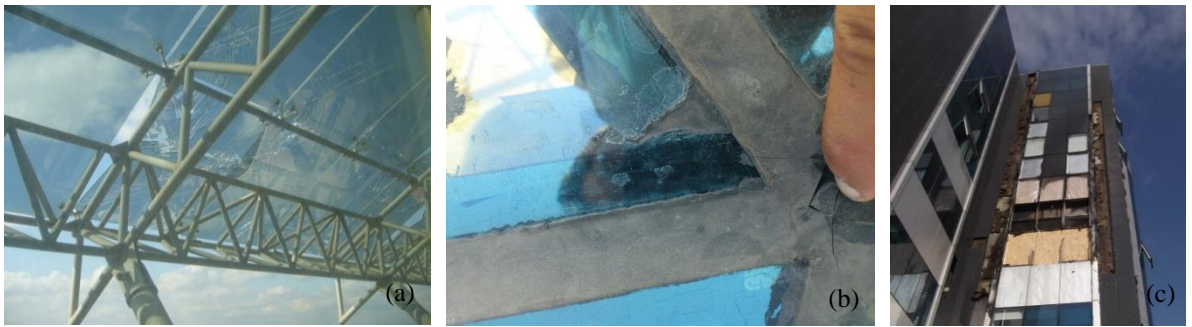
Güneş, yağmur, rüzgâr ve depremin cephe sistemi üzerinde etkili olduğu önceki bölümlerde açıklanmıştır. İncelenen örneklerin %71'inden güneşin etkileriyle oluşan çeşitli hasarlar gözlenirken, %29'unda rüzgâr nedeniyle oluşan hasarlara rastlanmıştır (Şekil 4.5a, 4.5b ve 4.5c). Doğrudan yağmur ve depremin neden olduğu hasarlara değerlendirilen örneklerde rastlanmamıştır (Şekil 4.4).

Şekil 4.5 Isıl gerilmeler nedeniyle dolgu bileşeninin kırılması (a), güneşin bozucu etkisiyle sızdırmazlık bileşeninin zarar görmesi (b), rüzgârın etkisiyle panellerin sistemden ayrılması (c)
