TOPLU KONUT ALANLARINDA KULLANICI AÇISINDAN ÇATI PERFORMANSININ DEĞERLENDİRİLMESİNE YÖNELİK ALAN ÇALIŞMASI: KAYSERİ ÖRNEĞİ

Araş. Gör. Burcu Salgın¹,
Araş. Gör. Pınar Yorgancıoğlu²
Öğr. Gör. Dr. Özlem Parlak Biçer³

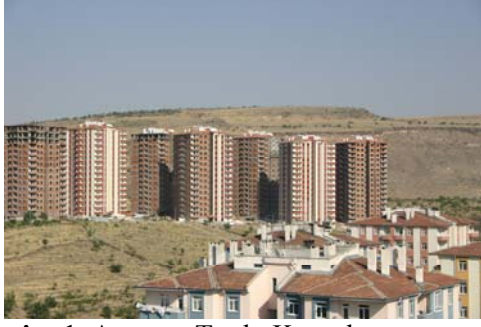
Resim 1. Anayurt Toplu Konutları

Anayurt örneğinde (Resim 1); çatı, kırma çatı olarak tasarlanmış, ahşap mertekli sistemle taşınan, bitirme malzemesi olarak kiremit, oluk malzemesi olarak sac kullanılan, son kat dairelerin direkt çatı boşluğunun altında yer aldığı konutlar görülmektedir. Çatıda ısı ve su yalıtımı ile ilgili zafiyetlerin yanı sıra rastlanan en ciddi sorun yağmur suyu tahliyesinin yetersizliği olmuştur. Çatıda biriken yağmur ve kar suyu tahliye edilirken kullanılan oluk sistemi çatı alanına göre yetersiz tasarlanıp uygulandığından biriken suların oluklardan taşarak konutlara sızması kullanıcı açısından ciddi sıkıntılar oluşturmaktadır. Çatı kırımları belirlenirken çok sık dere oluşturulması hata riskini çoğaltmış, debisi yetersiz olan oluk sisteminde toplanan sular, çatıdan uzaklaştırılamamıştır (Resim 2). Oluklarda kullanılan sac kısa ömürlü bir malzeme olup yapının 7–8. yılına kadar en az 2 defa değiştirilmiştir. Oluklarda süzgeç veya engelleyici kafes kullanılmadığı için sıkça tıkanma oluşmuş, tıkanmayı gidermek için yapılan tadilat esnasında ise çatıya başka zararlar verilmiştir. Bu zararlar; kiremitlerin kırılması, su ve ısı yalıtımının zarar görmesi olarak belirtilmiştir (Resim 10).

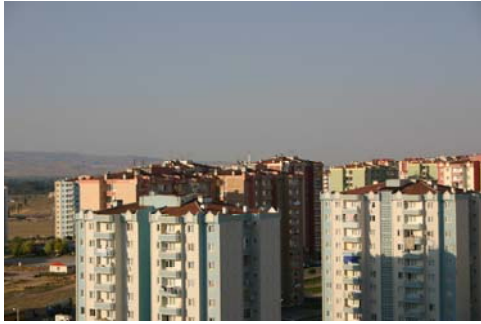
Resim 3. Beyazşehir Toplu Konutları

Beyazşehir örneğinde (Resim 3); parapet duvarları yükseltilerek gizli kırma çatılar tasarlanmış, ahşap mertekli sistemle taşınan (Resim 4), bitirme malzemesi olarak kiremit, oluk malzemesi olarak sac kullanılan, son kat dairelerin direkt çatı boşluğunun altında yer aldığı uygulamalar görülmüştür. Çatıda ısı ve su yalıtımı ile ilgili zafiyetlerin yanı sıra rastlanan en ciddi sorun gizli çatı detaylarından kaynaklanmaktadır. Yağmur oluklarında meydana gelen hasarların yerleri gizli çatılarda uygulanan yanlış oluk detaylarından dolayı kolaylıkla tespit edilememekte, buralarda tahliye edilemeyen sular yapıya ciddi zararlar vermektedir. Beyazşehir örneklem alanında karşılaşılan bir diğer problem ise mimari tasarım ya da uygulama sırasında yapılan hata nedeniyle tuvalet, banyo ve mutfak havalandırmalarını çatı arasına verilmesi ve burada meydana gelen kötü kokunun çatı arasında sıkışarak son kat kullanıcılarını rahatsız edici düzeye gelmesidir.

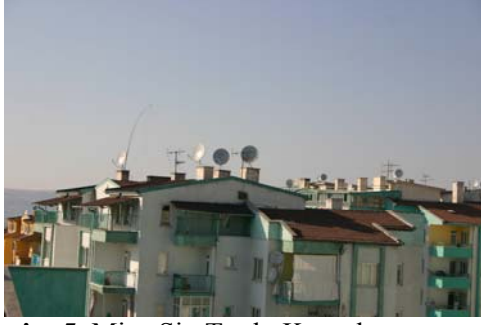
Resim 5. Mim-Sin Toplu Konutları

Mim-Sin konutlarında (Resim 5); çatı katında uygulanan mimari çözüm diğer incelenen bölgelerdeki çözümlerden farklılık göstermektedir. Geniş apartman katını kapatan çatı eğimiyle oluşan hacim, kat yüksekliğini kurtaracak hale getirilerek apartman sakinlerine hizmet edecek, genellikle düğün vb toplantıların yapıldığı bir sosyal mekan olarak tasarlanmıştır (Resim 6). Bu hacmin üzerini örtmek amacıyla taşıyıcı olarak metal kirişler kullanılmış, bunların üzeri de kaplama tahtasıyla kaplanmış ve bitirme malzemesi olarak oluklu levhalar kullanılmıştır. Bir bakış açısı ile, oluşturulan bu mekan, çatı ve son kat daireler arasında tampon bölge oluşturulmuştur. Çatıda yapılan yetersiz ve hatalı yalıtım uygulamalarının son katlardaki daireleri doğrudan etkilemesi de engellenmiştir. Bununla beraber sosyal mekan tüm konut çatı alanının tamamını kaplamamaktadır. Kalan alan ahşap kırma çatı olarak tasarlanmış bitirme malzemesi olarak kiremit kullanılmıştır. Bu kısım son kat dairelerin üzerinde yer alarak altındaki mekanları ısısal olarak etkilemektedir. Çatıda kiremit kullanılan bu bölümlerde çatı akması, yazın ve kışın sıcaklıktan etkilenme gibi sorunlar gözlemlenmiştir.

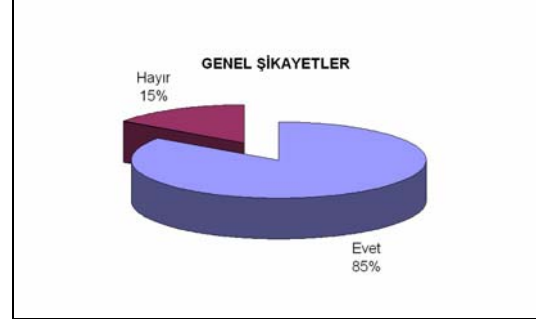
Bir bina bileşeni olarak çatıdan kullanıcılar, özellikle son kat kullanıcıları, yönetici ve apartman hizmetlileri %85 oranında şikayetçidirler (Şekil 4). %15 gibi ciddi bir kullanıcı oranı genel çatı ile şikayetleri olmadığını söylemesine karşın, anketin devamında cevap verdikleri sorularda şikayetleri olduğunu belirtmişlerdir. Burada %15 yüksek bir oran görünmesine rağmen, bu sonucun kullanıcının bilinçsizliğinden kaynaklandığı sonucuna varılmıştır.

Şekil 4. Anket uygulanan toplu konutlarda kullanıcının çatı ile ilgili genel şikayet durumu

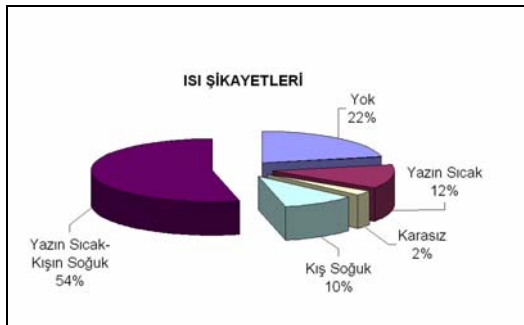
Kullanıcının ısı ile ilgili olan şikayetleri, %54 gibi yüksek bir oranda yazları aşırı sıcak ve aynı zamanda kışları da aşırı soğuk olması üzerinde toplanmaktadır. Kullanıcıların %12'sinin sadece yazları aşırı sıcak, %10'unun ise sadece kışları aşırı soğuk olma şikayetleri vardır. Çatıda, mevsimlerin farklı iklim koşullarından kaynaklanan ısı farklılıklarının şikayet sebebi olduğu görülmüştür (Şekil 5). Bunun için çatıda önlem alınmadığı veya alınan önlemlerin de yeterli olmadığı görülmüştür.

Şekil 5. Anket uygulanan toplu konutlarda karşılaşılan ısı şikayetleri

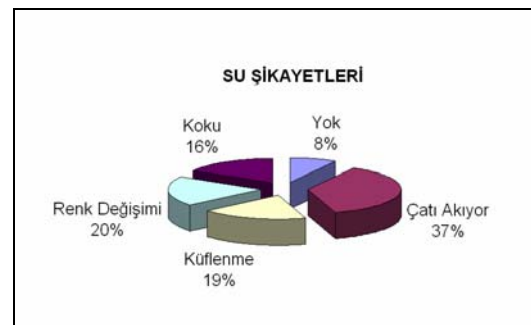
Çatılarda karşılaşılan su ile ilgili problemler ise; %37 gibi yüksek bir oranda çatının akmasına yönelik olmaktadır. Bunu, %19–20 oranında renk değişimi ve küflenme ikinci sırada takip etmektedir. Bu 3 etkenin de sebep olduğu koku, en üst kat konutlarda, %16 oranında karşılaşılan bir diğer problemdir (Şekil 6). Su probleminin çözmek için çatılarda genelde yapı malzeme piyasasında bulunan mevcut malzeme ve detaylar kullanılmasına karşın alınan önlemler yeterli görülmemiştir.

Şekil 6. Anket uygulanan toplu konutlarda karşılaşılan su şikayetleri

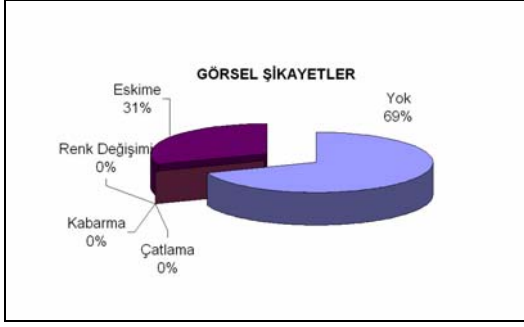
Çatılarda karşılaşılan görsel problemler incelendiğinde, kullanıcının bu konuda yeterince bilgi düzeyine sahip olmadığı tespit edilmiştir. Kullanıcı, %69 oranında görsel problemlerinin olmadığını söylemiştir. %31'i ise sadece eskimenin problem olduğunu belirtmiştir (Şekil 7). Eskimeyi görsel bir problem görme ve bilme sebepleri ise çatı kaplama malzemesinin değiştiğini bilmelerinden kaynaklanmaktadır.

Şekil 7. Anket uygulanan toplu konutlarda karşılaşılan görsel problemler
